SE-Nr.: 2

Befundansprache: Quadermauer (Fundament/Sockel unterer Teil)

Fläche: TR-E, Fl. A

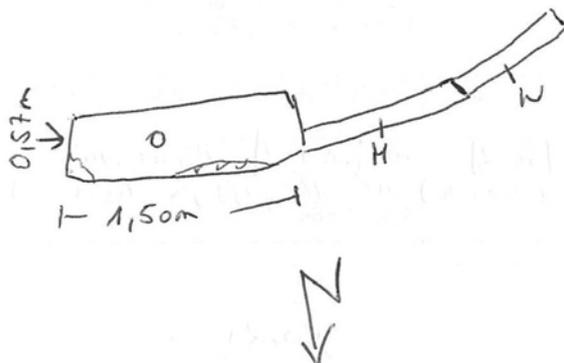
Skizze:

Befundansprache: Quadermauer (Fundament/Sockel oberer Teil)

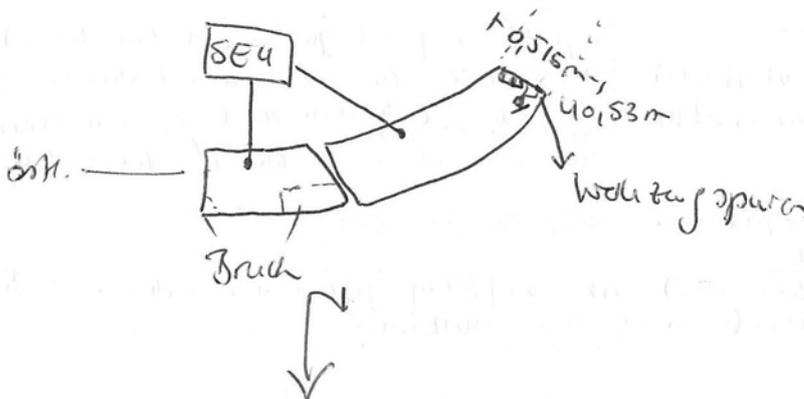
Skizze:

Befundansprache: Quadermauer (Erste Schar des aufgehenden Mauerwerks)

Östlicher Block (1): weist einen Bruch an der W-Ecke auf (s. Skizze): Länge 0,89m; Höhe 0,32m; Tiefe 0,51m messbar.

Beschädigung rührt von der Entnahme (Steinraub) des verlorenen im W anschließenden Blockes her. Bei den zwei Vertiefungen handelt es sich um Werkzeugspuren (0,06 und 0,09m breit), der „Hebel“ wurde offenbar zweimal angesetzt. Die dadurch entstandene „Lücke“ ist 1,8m lang und ihre Tiefe beträgt auf eine Länge von 1,3m 0,7m. Weiter westlich, auf einer Länge von etwa 0,5m ist die Lücke nur mehr 0,28–0,32m tief.

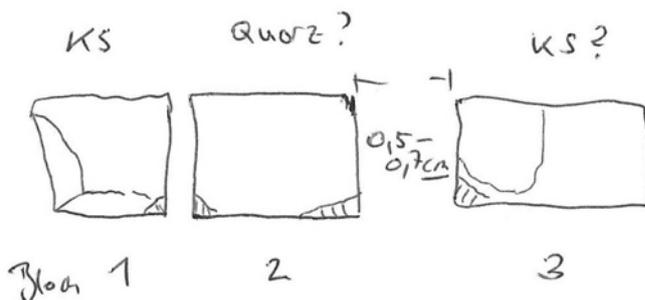
Skizze:

Befundansprache: Quadermauerwerk aus kleinen Blöcken (2. Schar d. aufgehenden Mauerwerk)

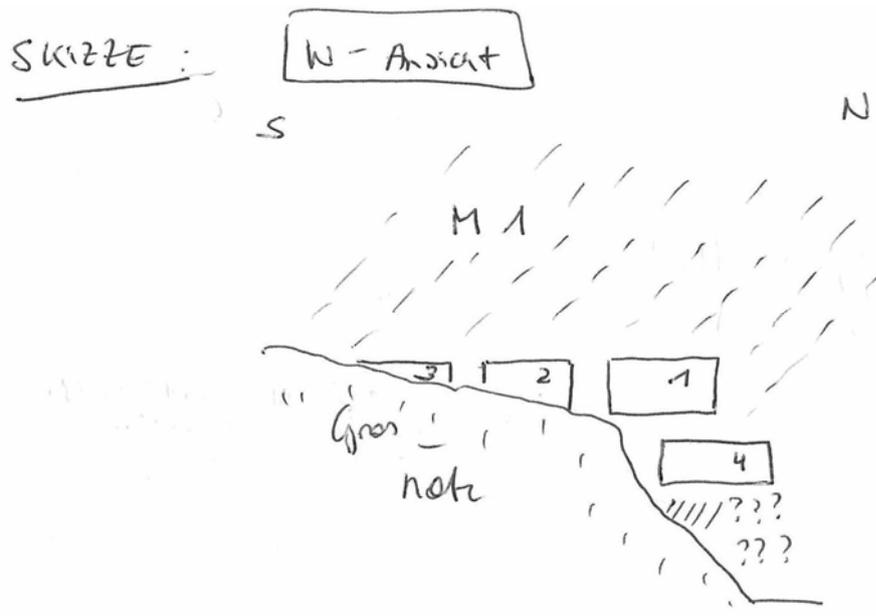
Skizze:

Befundansprache: Mauerschale der Kurtine zw. T4 und T5.

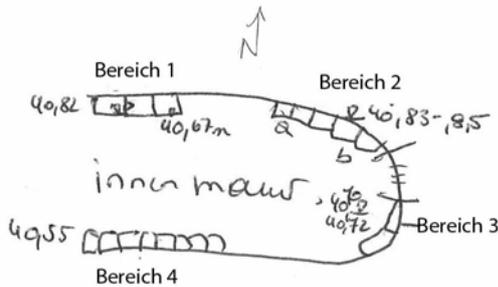
Skizze:

Befundansprache: Kalksteinquader aus Sockelzone

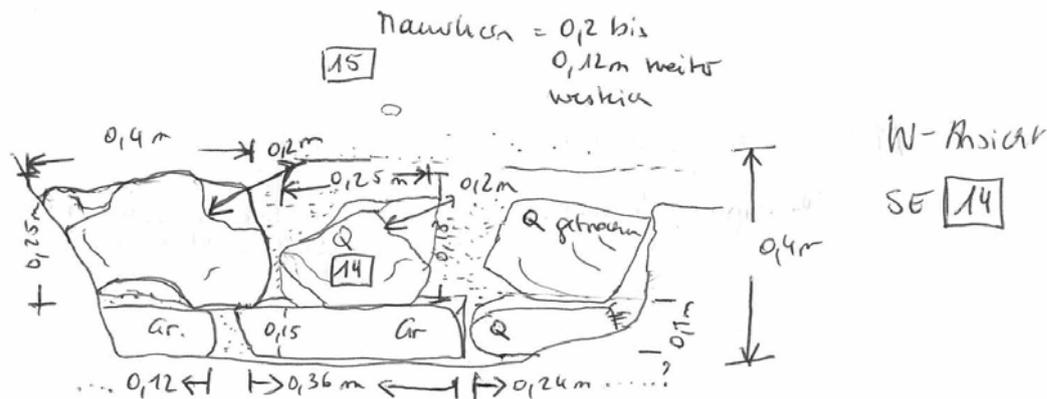
Skizze:

SE-Beschreibung: Mauerwerksart: Quadermauerwerk. Lfm. gemessen von S nach N: 0,9m; Höhe max. 0,4m. Material: grob bearbeitete Bruchsteinquader: 0,25m x 0,4m sowie flache Steine: 0,36m x 0,15m. Niveauunterschiede der einzelnen Lagen, die sich durch unregelmäßige Auflageflächen der Steine ergaben, wurden durch das Aufbringen von Mörtel ausgeglichen. Die Mauerflucht (Fassade) liegt zwischen 0,12m und 0,2m vor dem Mauerkern SE15. 2 Steinlagen sind erhalten, von denen max. 0,4m sichtbar sind.

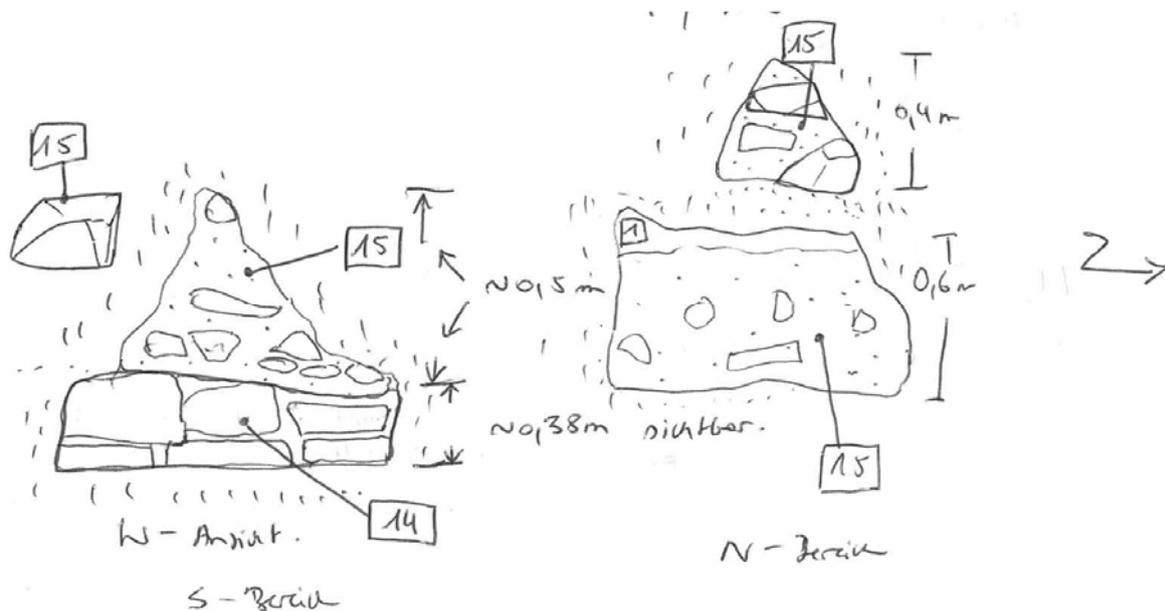
SE 15 = –
Skizze:

Befundansprache: Gusskern, Mauer 3

SE-Beschreibung: Mauerwerksart: Gussmauerwerk; Material: grob bearbeitete Bruchsteine (Granit, Sandstein, Schiefer, Quarz und vor Ort n.n.b. graublauer Gestein) mit Durchmesser bis 0,15m–0,31m. Manche haben Quader- oder Keilform, andere sind völlig formlos. Im Mauerwerk wurden keine Ziegel verbaut. Die „Front“ des Mauerwerks ist stark verwittert und ausgebrochen. Keine Arbeitsniveaus feststellbar.

N-Bereich: Auf rund 1m sichtbar. Gussmauerwerk mit viel Mörtel gebunden. Keine Ziegel im Mörtelverband. Bergan (Niv. 50,53m), sind größere Bruchsteinblöcke im Mörtelverband sichtbar: Schiefer (DM ca. 0,3m), Sandstein? (DM ca. 0,4m). 4 Steine bilden mglw. eine Mauerflucht.

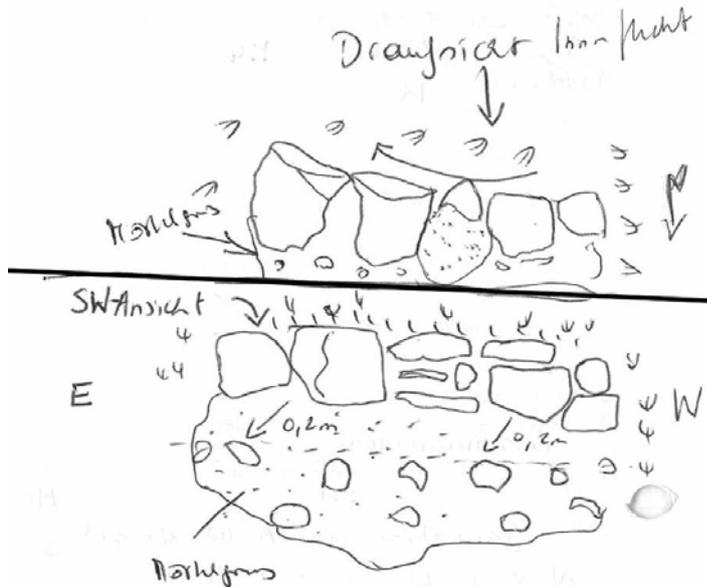
SE 16 liegt über: –
 SE 16 liegt unter: –
 SE __ hat keine Beziehung zu: –
 SE 16 = SE 30
 Skizze:

Befundansprache: Principia-Apsis, M4

SE-Beschreibung: Mauerwerksart: Gussmauerwerk. Lfm. gemessen von SW–NE: 1,3m; Höhe rund 0,8m erhalten. Material: Bruchsteine in Mörtelverband bilden eine SW–NE-orientierte Mauer. Keine Ziegel im Mauerverband. Im oberen Mauerbereich wurden größere Steine – Granit (0,3m x 0,3m x 0,25m) und Sandstein (0,4m x 0,2m x 0,2m) - verwendet, die quaderförmig bis formlos sind. Sie bilden an der Mauerinnenseite eine Flucht, die eine leichte Krümmung nach S aufweist (s. Skizze). Das Mauerwerk ist stark verwittert, Das Mauerwerk springt unter den großen Blöcken rund 0,2m nach vor.

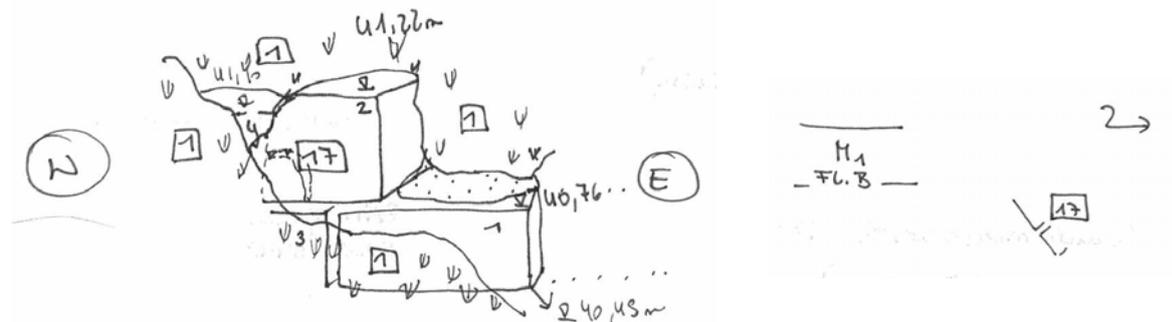
Skizze:

Befundansprache: Quadermauerwerk, T5

N-Ansicht SE 17.

Draufsicht SE 17 und Mauer 1

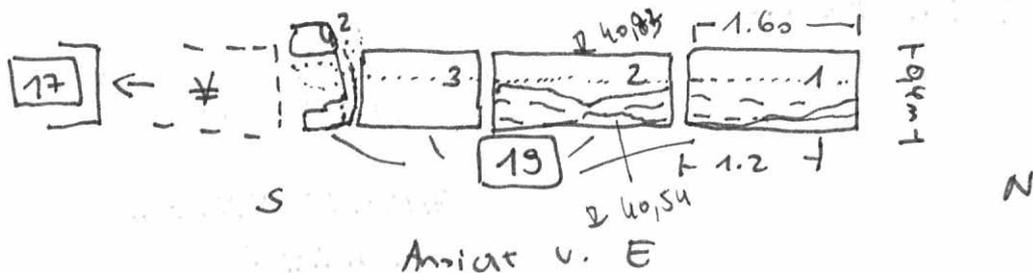
Skizze:

SE-Beschreibung: Mauerwerksart: Gussmauerwerk aus relativ großen, grob behauenen Bruchsteinen. Hauptsächlich Schiefer und Granit sowie Quarz, Kalkstein und vor Ort n.n.b., graublauer Gestein (DM durchschnittlich 0,35m–0,7m). Keine Ziegel. Die Steine wurden in Lagen aufgebracht, die an manchen Stellen noch gut erkennbar sind. Das Gussmauerwerk ist an der N- und NE-Wand von T5 am besten erhalten. An der W-Flanke von T5, rund 2m westlich der in-situ-Blöcke (SE 21, Block 1 und Block 2) scheint der Gusskern eine Ecke zu bilden und nach Süden auf Mauer 1 zu laufen. Wie SE 18 in Mauer 6 einbindet ist nicht sichtbar (Vegetation und Versturz). SE 18 ist im Bereich dieser „Ecke“ ca. 2m über der Hok erhalten. Im W-Bereich ist auf einer Länge von ca. 4m eine Lage von Bruchsteinen

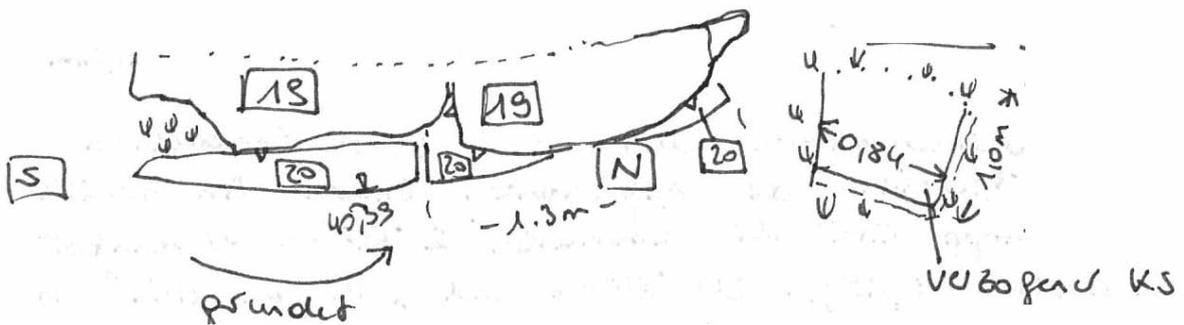
Skizze:

Befundansprache: Quadermauerwerk, Fundament T5.

Lage SE 20

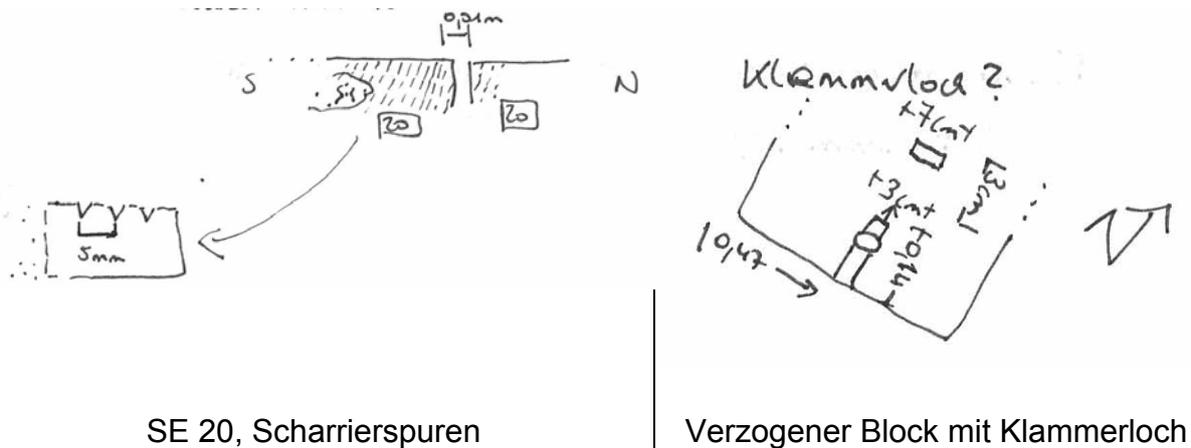
SE 20, Scharrierspuren

Verzogen Block mit Klammerloch

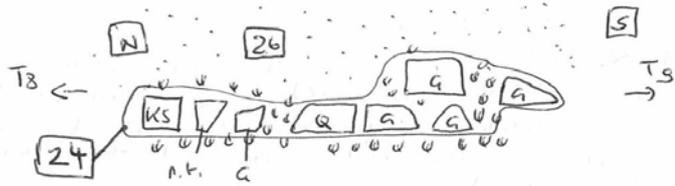
SE 24, N-Bereich

SE-Beschreibung: Mauerwerksart: Quadermauerwerk aus großen, grob behauenen Bruchsteinen (Länge 0,4m–0,8m; Höhe 0,15m–0,3m; max. sichtbare Tiefe 0,42m). Sie haben ein annähernd gerade Fassade, Ober- und Unterkante. Die Seitenflächen sind in den meisten Fällen ebenfalls gerade. Gesteinsarten: hauptsächlich Granitblöcke (80%), weiters Quarz und vor Ort n.n.b. graublaues Gestein. Die Quader sind im Bereich der Türme T8 und T9 in 2 Lagen erhalten, sonst ist nur eine Lage knapp über der Hok sichtbar: Im N-Bereich, bei Fächerturm T8 sind auf etwa 4m 5 Steinblöcke erhalten, deren Oberfläche unregelmäßig ist. Wo 2 Steinlagen erhalten sind wurden die Hohlräume mit kleineren Steinen ausgefüllt und vermörtelt. Im S-Bereich, bei T9 (Hufeisenturm) sind auf rund 5m 8 Steinblöcke vorhanden. Zwischen den beiden Bereichen (auf einer Länge von 5m) ist die Mauerschale nicht sichtbar. Hier fallen mehrere verstürzte Steinquader am Fuß von Mauer 8 auf.

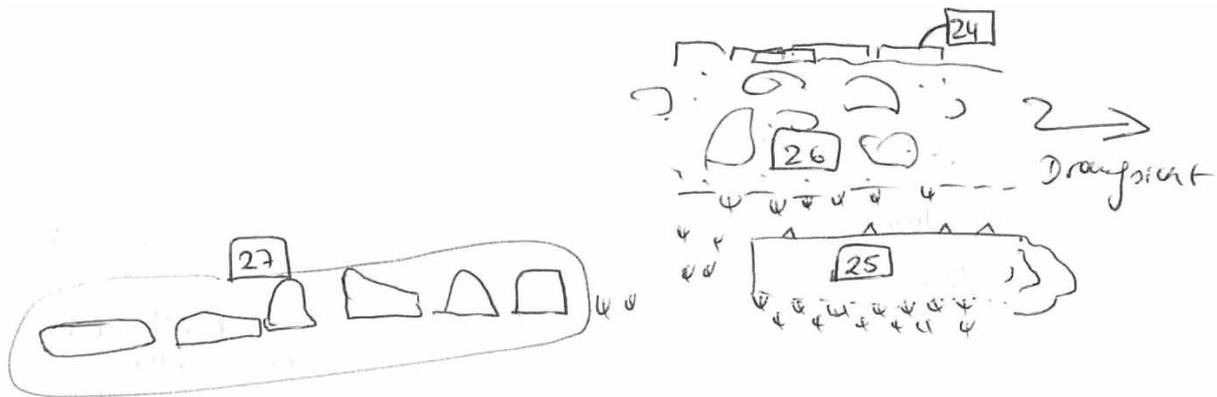
Skizze:

SE-Beschreibung: Mauerwerksart: Mörtelmauer. Lfm. S–N: 3,6m. Mauer aus grob bearbeiteten Bruchsteinen (Granit, Schiefer, Quarz, n.b. graublaues Gestein Kalkstein) mit einem Durchmesser von 0,15m bis 0,3m. Vereinzelt Ziegel im Mauerverband (Rundziegel). Höhe max. 0,9m über Hok. Die Mauer setzt sich optisch deutlich vom Mauer Kern (SE 26) der Mauer 8 ab. Die W-Fassade ist relativ glatt und Mörtel wurde zum Teil über die Front der Steine verstrichen. Auch an der OK von SE 25 ist der Mörtel nahezu glatt gestrichen. Im nördlichen Bereich ist die Mauer bereits großteils verstürzt und abgewittert. Eine Anbindung nach Osten ist nicht auszumachen. SE 25 hat eine max. sichtbare Breite von 0,9m, eine Innenflucht ist nicht zu erkennen. Rund 1,5m südlich des Mauerkörpers befindet sich eine Reihe von Steinblöcken (SE 27) sichtbar: Granit, Schiefer, Quarz: Länge 0,2m–0,4m; Höhe bis 0,23m; max. sichtbare Tiefe 0,35m. Sie fluchten mit SE .

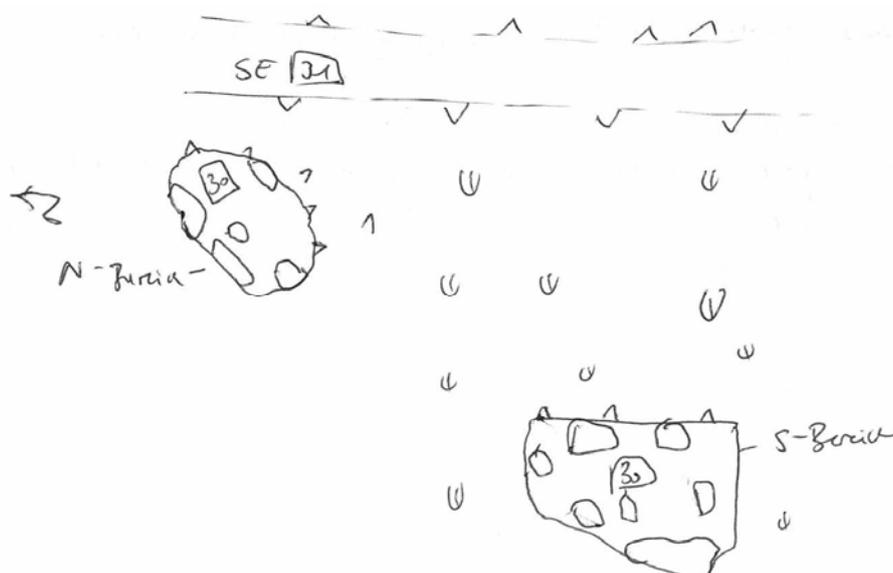
Skizze:

Befundansprache: Gussmauerwerk, M12

SE-Beschreibung: Sehr grob bis kaum behauener Bruchstein (Granit, Quarz, n.n.b. blaugrauer Stein: DM von 0,2m x 0,36m bis 0,1m x 0,16m) im Mörtelverband. Maße von 0,16m x 0,2m bis 0,33 x 0,43m). Mauer 12 wurde in 2 Bereichen festgestellt. Im nördlichen Bereich (Länge 2,3m; Tiefe etwa 0,7m; Höhe 0,4m über Hok), der NE-SW-orientiert ist und auf SE 31 (Kurtine) zuläuft, ist das Mauerwerk besser sichtbar. Der südliche Bereich fällt durch mehrere nach E, hangabwärts verstürzte Bruchsteine auf. Der ursprüngliche Mauerbereich besteht nur mehr aus 4–5 losen Bruchsteinen und Mörtelgries: Ausdehnung N-S 1,8m; E-W 1,5m. Anhand der geringen schlecht erhaltenen Reste kann keine Orientierung der Struktur ausgemacht werden. Es ist allerdings wahrscheinlich, dass N- und S-Bereich zusammen gehören (verstürzte Blöcke im Zwischenraum).

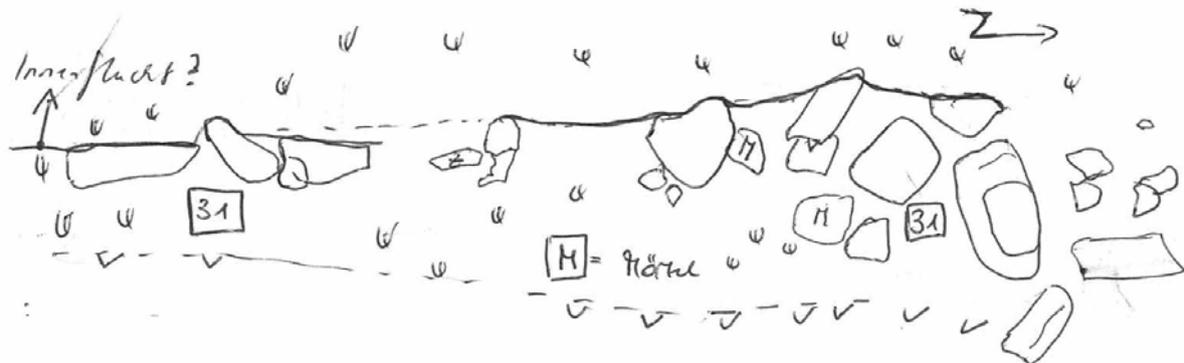
Skizze:

Befundansprache: Gussmauerwerk, Mauer 11

SE-Beschreibung: Gussmauerwerk aus Bruchsteinen (Granit, Schiefer, n.n.b. blaugrauer Stein: DM 0,2m bis 0,45m) und vereinzelt Ziegelfragmenten (Plattziegel DM 0,2m x 0,08m) in Mörtelverband. Die N-S-verlaufende Mauer ist auf einer Fläche von 6m x 2m unmittelbar an der Hok sichtbar. Am südl. Ende des Mauerabschnitts ist in 3 Blöcken mglw. der Rest einer Innenflucht zu auszumachen. Im Nordbereich ist die Mauer am besten erhalten. Die E-Kante ist nicht klar erkennbar, da die Steine verdrückt, bzw. verstürzt sind. Unmittelbar östlich der Mauer befindet sich eine rund 2m x 4m messende, etwa 1,6m tiefe Senke, bei der es sich um Suchgräben von Altgrabungen handeln könnte.

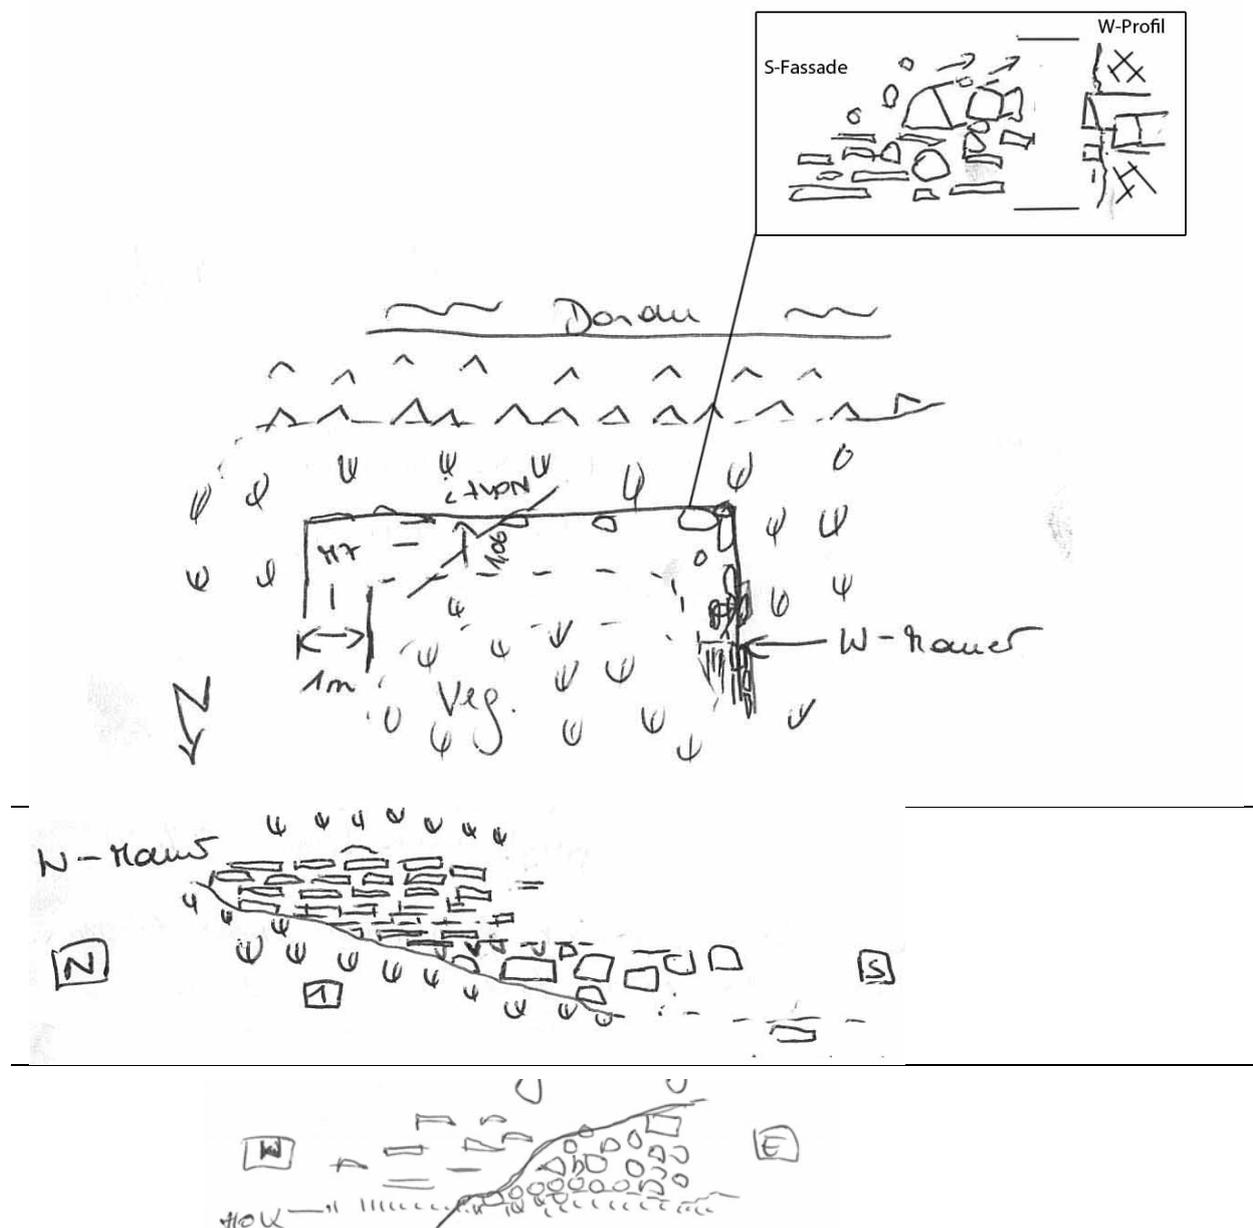
Skizze:

SE-Beschreibung: Am S-Abhang von TR-W befindet sich eine rechteckige, bastionartige Struktur aus Bruchsteinen in Mörtelverband. S-Mauer (SE–NW) 12,4m, W-Mauer (NE–SW) 6,7m, E-Mauer (NE–SW) 2,15m.

W-Wand: Hier ist SE 54 auf einer Fläche von 3m x 0,7m mit kleinen Steinplatten (blaugrauer Stein) verkleidet. Weiter südlich ist diese Verkleidung nicht mehr erhalten. Hier liegt der Mauerkerne, bestehend aus Bruchsteinbrocken, frei.

Interpretation: Bruchsteinmauerwerk, an der W-Fassade mit kleinen, waagrecht verlegten Steinplatten verkleidet, mit bastionartigem Grundriss (soweit erkennbar). Aufgrund der eher geringen Mauerstärke (nur 1m ist sichtbar) könnte es auch um einen Teil der Innebebauung handeln. Auffallend ist, dass für die Mauer fast ausschließlich das n.n.b. blaugraue Gestein verwendet wurde.

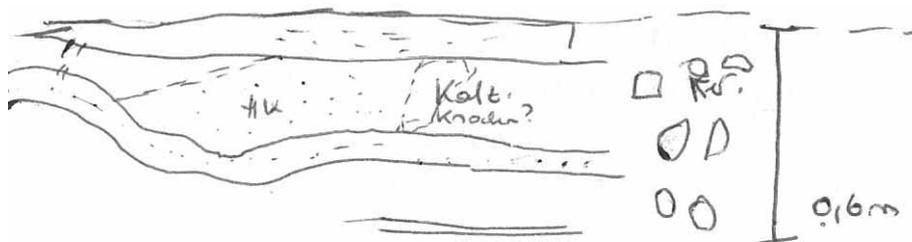
Skizze:

Skizze der präh. Schichten unter SE 55.

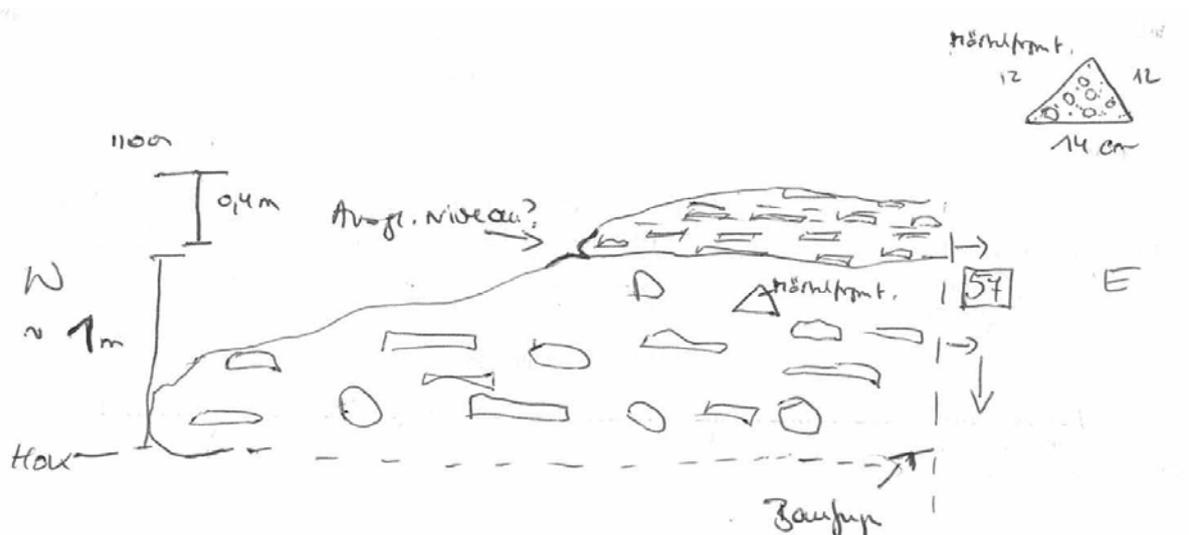
Skizze:

Befundansprache: Bruchsteinmauer, Mauer 10

SE-Beschreibung: Bruchsteinmauerwerk annähernd WNW-ESE-orientiert. Länge 3,5m, Breite 0,7m, Höhe 0,35m –1,3m über Hok. Verwendetes Material: graublauer Stein (85%) > 0,08m x 0,26m bis 0,03m x 0,13m, Sandstein (10%) > 0,12m x 0,17m und Granit (5%) > bis 0,16m x 0,14m. Im Mauerwerk wurde auch ein offenbar sekundär verwendeter, dreieckiger Mörtelbrocken mit bis zu 0,03m großen Ziegelfragmenten und Granitsplittern (DM bis 0,01m) verbaut (Anm. IK: ähnlich TR-E, SE 11). Der graublauer Stein ist meist in Platten gebrochen, während Sandstein und Granit eher in Brockenform vorkommen. Die Steine sind in Lagen mit reichlich Mörtel versetzt. Im unteren Mauerbereich wurden größere Steine verwendet als im Bereich über 1m über der Hok. Im oberen Bereich enthält der Mörtel weniger „schwarze Bestandteile“. Mglw. Ausgleichsniveau.

Interpretation: Annähernd WNW-ESE-verlaufende Mauer, rund 2m nördlich der Abbruchs des Burgberges nach Süden, zur Donau hin.
